Regione del Veneto
Provincia di Verona
Comune di Palù

**INDAGINI GEOGNOSTICHE PER LA DEFINIZIONE
DELL'ASSETTO COSTRUTTIVO E LA
CARATTERIZZAZIONE DEI TERRENI DI APPOGGIO
DELLA STRADA "MOTTE" DALL'INCROCIO CON VIA
PONTE ROSSO ALL'INCROCIO CON VIA GIARINA**

RAPPORTO TECNICO

Cerea, dicembre 2024

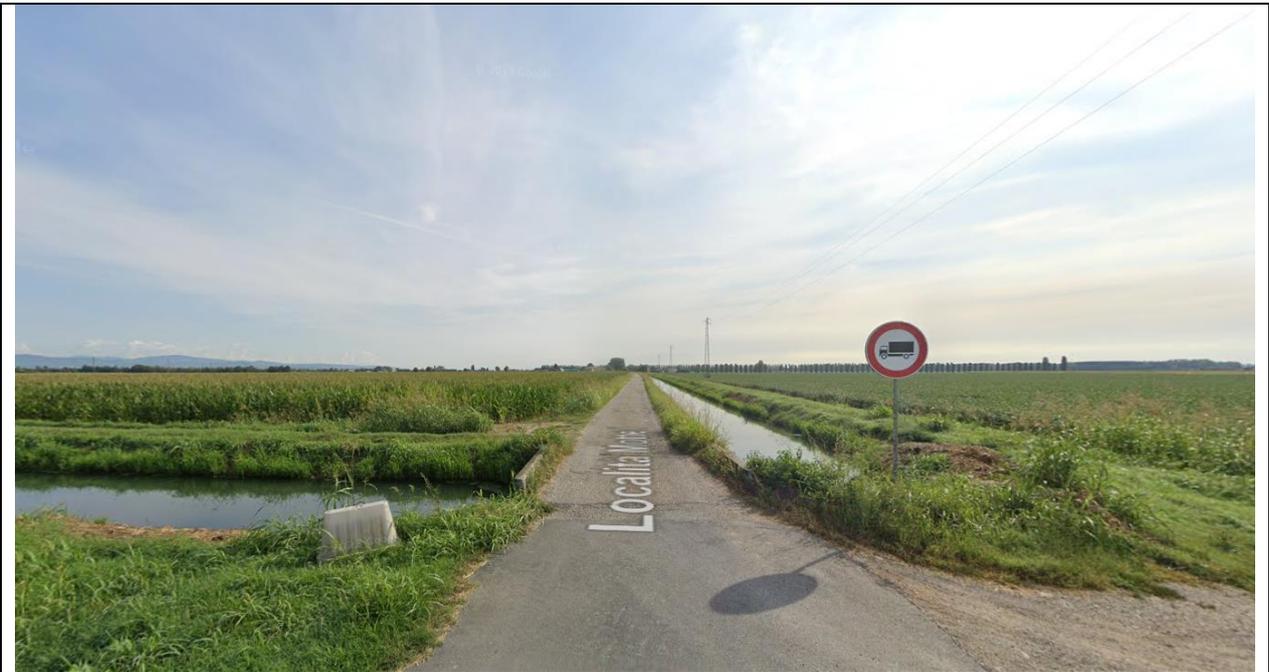
Il tracciato stradale si presenta con il manto di asfalto palesemente deteriorato e fessurato in più punti e sono altresì presenti numerosi avvallamenti che testimoniano il cedimento dei terreni di appoggio della strada.

Vista di Via Motte dal Ponte Rosso verso E

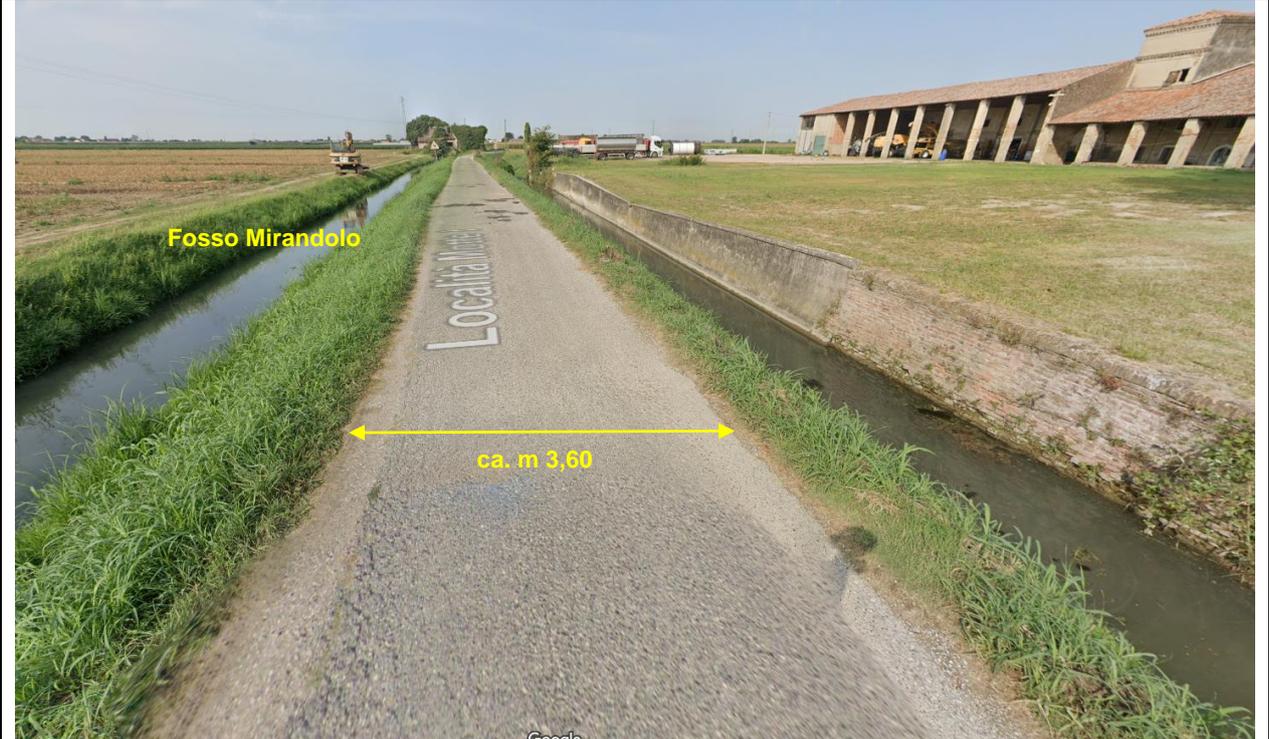
Vista di Via Motte dall'incrocio con Via Giarina verso O

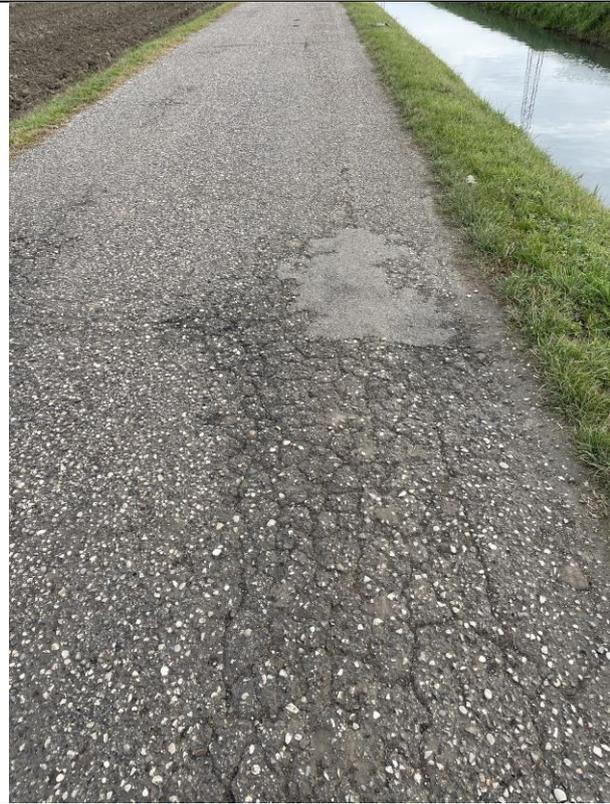
Nelle immagini proposte risulta evidente il grave stato di danneggiamento del manto in asfalto della strada che si presenta profondamente fessurato in molti punti e con spessore ridotto a pochi cm. Frequenti anche gli avvallamenti e presenti casi di cedimenti della scarpata

Con le premesse di cui sopra è evidente che il tratto di Via Motte esaminato NON è assolutamente in grado di sopportare il traffico pesante (autocarri, trattori ed ogni altro veicolo il cui peso possa “impegnare” significativamente la resistenza dell’opera viaria) e la percorrenza della strada, nelle condizioni attuali, dovrebbe essere limitata al solo traffico leggero al massimo, in questo caso, rappresentato da autovetture.

In difetto di quanto sopra ed a meno di sostanziali interventi di consolidamento/rifacimento dell’intera struttura viaria potranno verificarsi importanti cedimenti della strada (peraltro già evidenti allo stato attuale e documentati fotograficamente nel presente fascicolo) con possibile pericolo per veicoli e persone che la percorreranno (uscite di strada, ribaltamenti, ecc.).

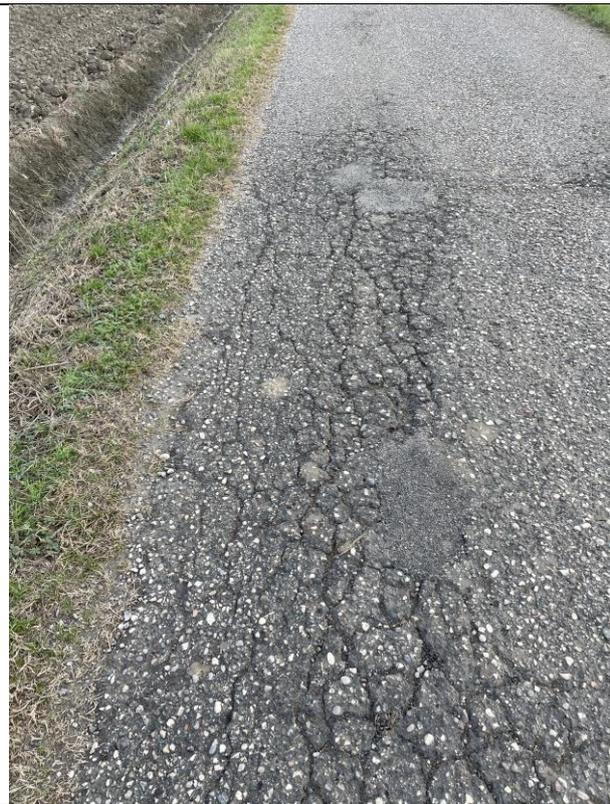
Fessurazioni ed avvallamenti

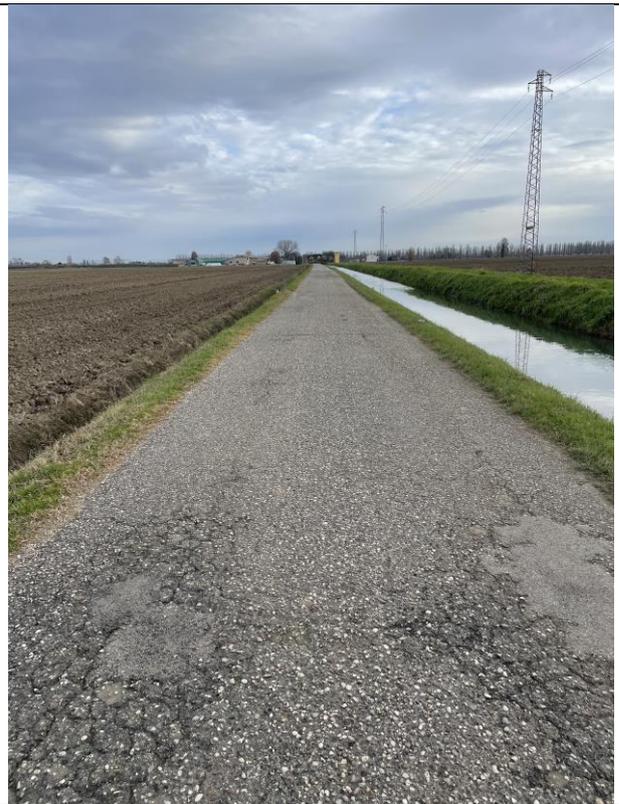
Fessurazioni ed avvallamenti

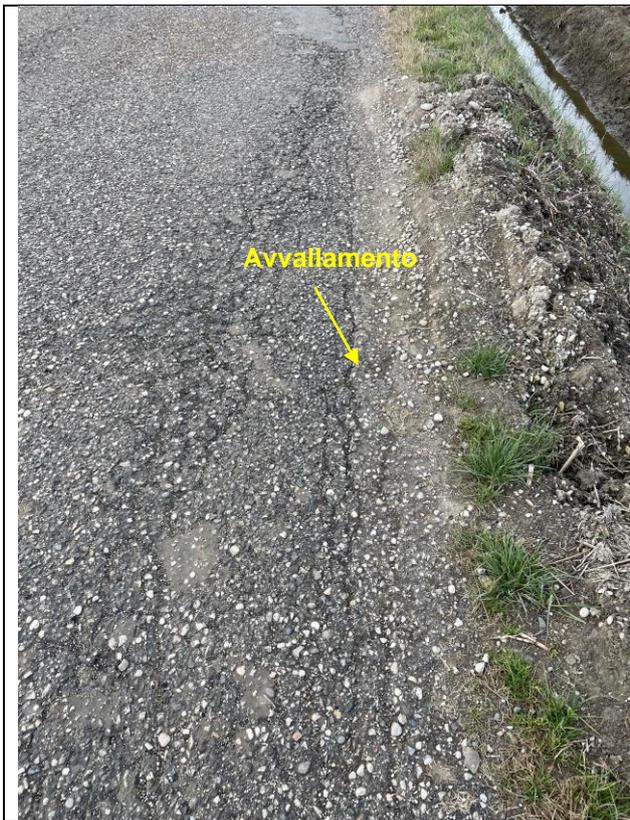
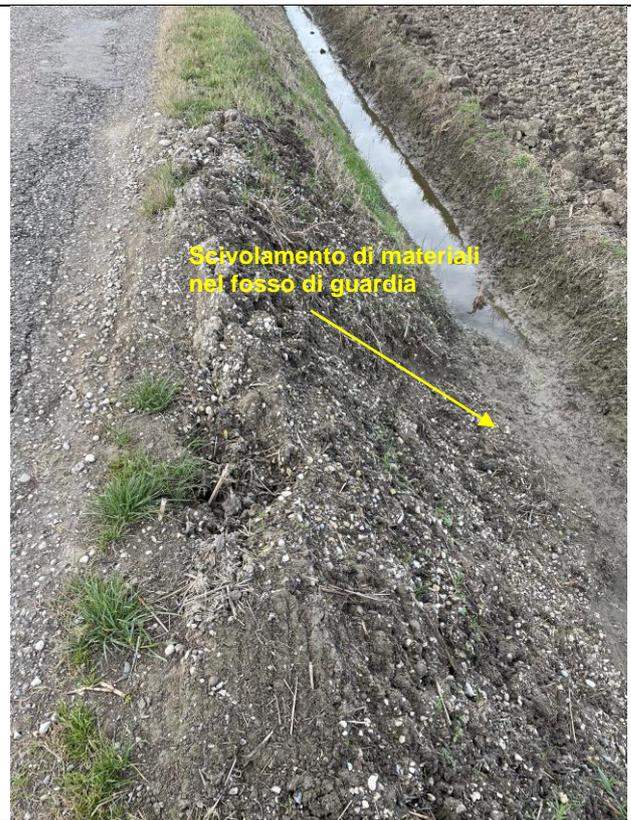
Nelle foto sopra risulta evidente il cedimento della banchina stradale con formazione di un evidente avvallamento sulla strada e lo scivolamento del materiale costituente la banchina nel fosso di guardia a nord del tracciato stradale.

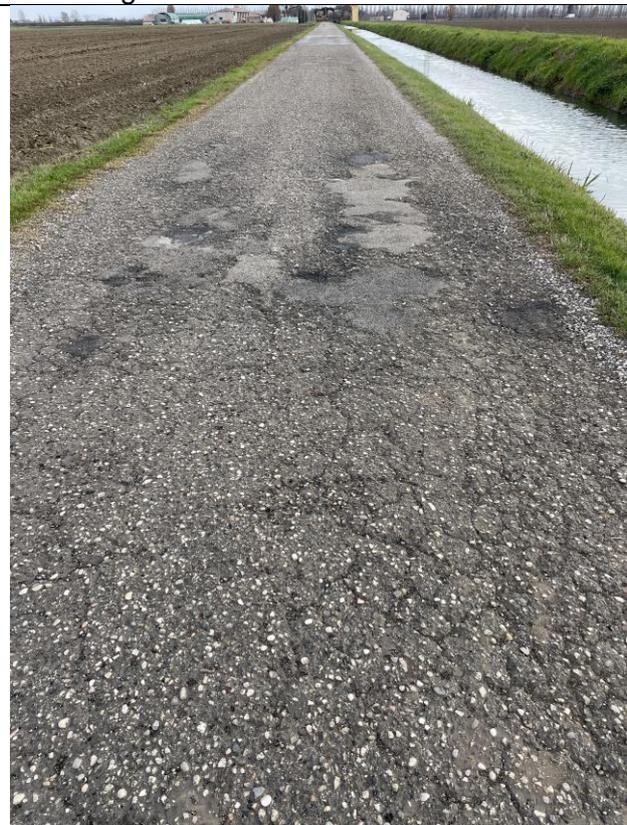
Fessurazioni e rattoppi

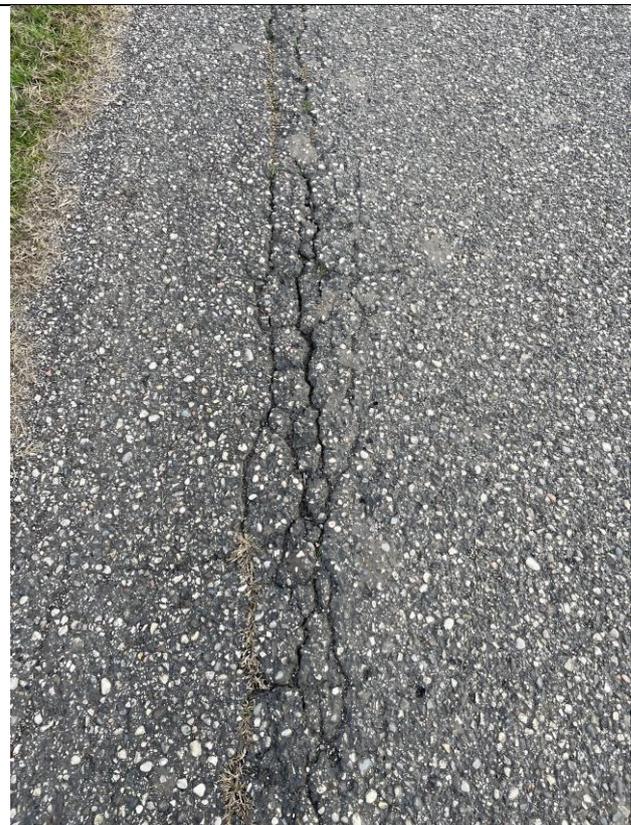
Profonde fessurazioni

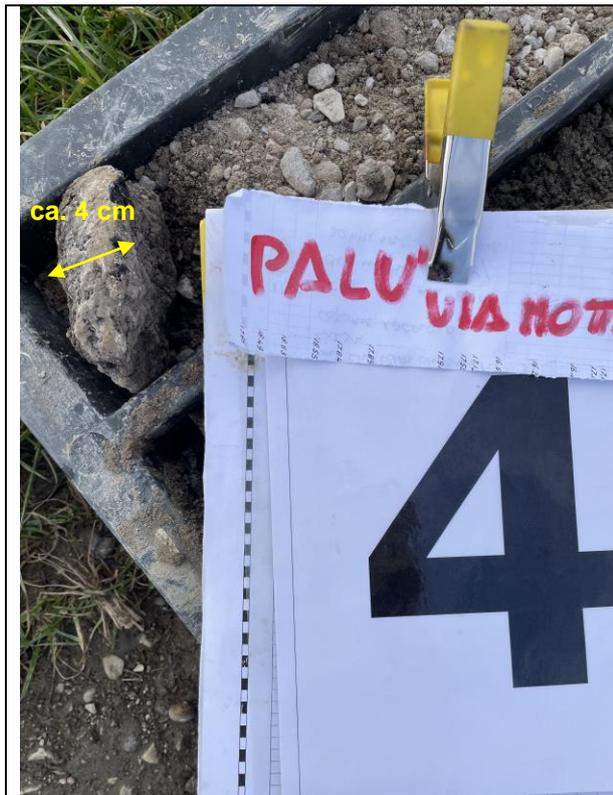
Dettaglio dello spessore del binder in corrispondenza di S4 pari a ca. 4 cm; dal confronto con la visione delle altre cassette portacampioni risulta che questo è uno degli spessori max. riscontrati

In primo luogo si fa presente che l'uso del "binder" come manto "di percorrenza" è improprio essendo il medesimo definito come *lo strato immediatamente sotto il manto di usura che ha la funzione di legare questo alla base, di assorbire le tensioni termiche e meccaniche generate dal traffico e dall'ambiente e di garantire l'impermeabilità della pavimentazione*; ovvio che nel caso in esame non ci sono un manto di usura e una base di sottofondo adeguata e lo spessore del binder è talmente ridotto che certamente non può assolvere ad alcuno dei compiti ai quali sarebbe destinato.

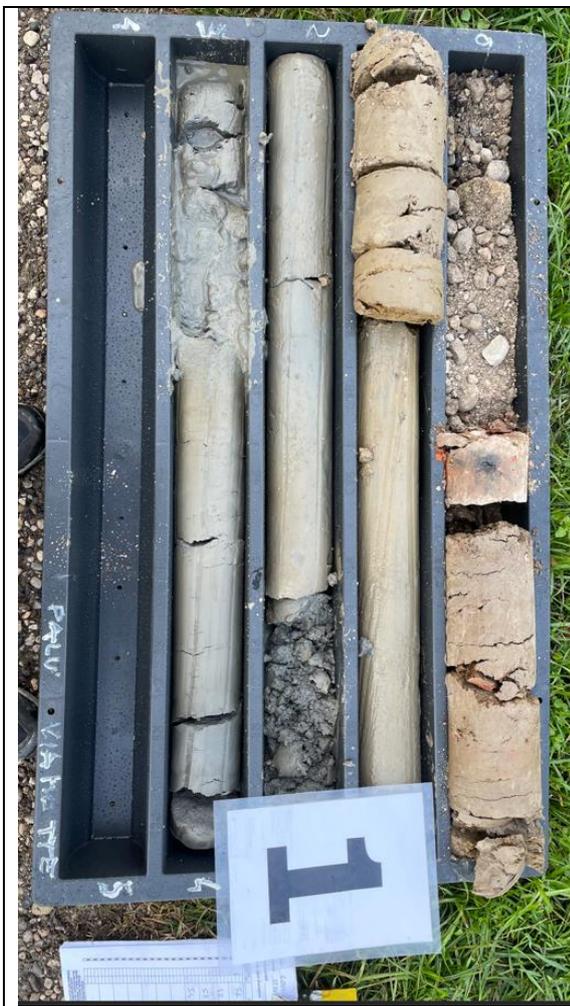
Prof.m	Litologia	P.Pen. Kg/cm ²	Falda m da p.c.
0,00	Strato di asfalto con spessore di qualche cm + materiale di riporto ghiaioso	1,0	
0,50	-----		
1,00	Limo sabbioso/argilloso di colore nocciola riportato (rilevato stradale)	0,6	1,40
1,30	-----		
2,00	Argilla di colore nocciola poco compatta	0,5	
2,70			
3,00	-----		
3,30	Sabbia fine limosa di colore grigio nocciola		
4,00	-----		
	Argilla limosa di colore nocciola molle	0,4

Le stratigrafie dedotte dai sondaggi evidenziano che il “rilevato stradale” poggia su sedimenti argillo limosi molli dotati di scarsa resistenza e pertanto facilmente comprimibili quando sottoposti a carichi significativi.

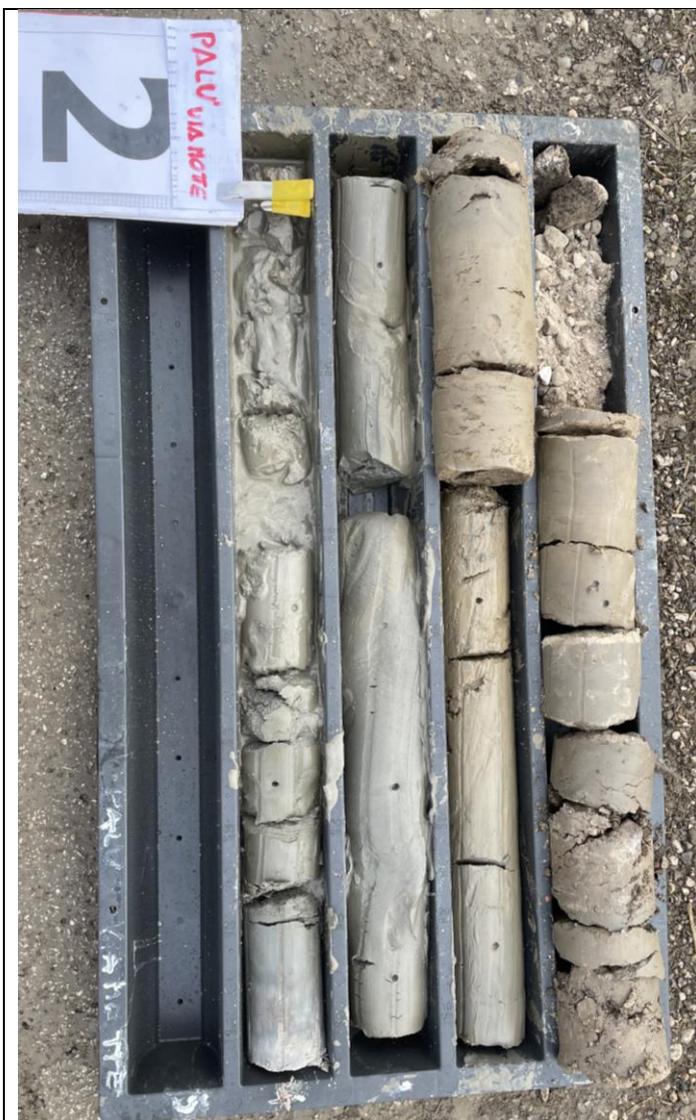
Prof.m	Litologia	P.Pen.	Falda
0,00	Strato di pochi cm di asfalto e riporto ghiaioso		
0,30			
1,00	Limo sabbioso/argilloso di colore nocciola riportato (rilevato stradale)	1,0	
1,40			1,40
2,00	Argilla di colore grigio/nocciola poco compatta	0,6	
3,00			
3,40	Sabbia fine limo/argillosa di colore grigio/nocciola	0,3	
4,00	Argilla limosa di colore nocciola molle	0,4

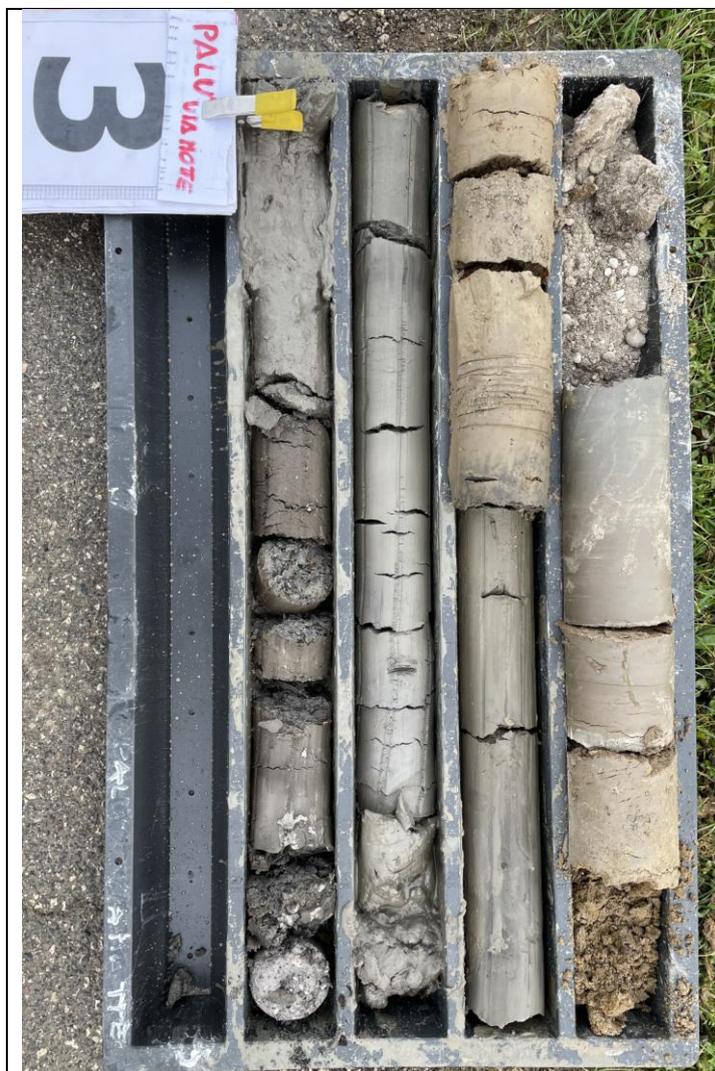
Prof.m	Litologia	P.Pen.	Falda
0,00	Strato di pochi cm di asfalto e riporto ghiaioso		
0,30	-----		
1,00	Limo sabbioso argilloso di colore nocciola riportato (rilevato stradale)	1,2	
1,50	-----	0,9	1,50
2,00	Argilla di colore grigio/nocciola talora limosa con livelletti sabbiosi poco compatta	0,6	
3,00		0,3	
3,30	-----		
4,00	Sabbia limosa grossa con elementi di ghiaietto

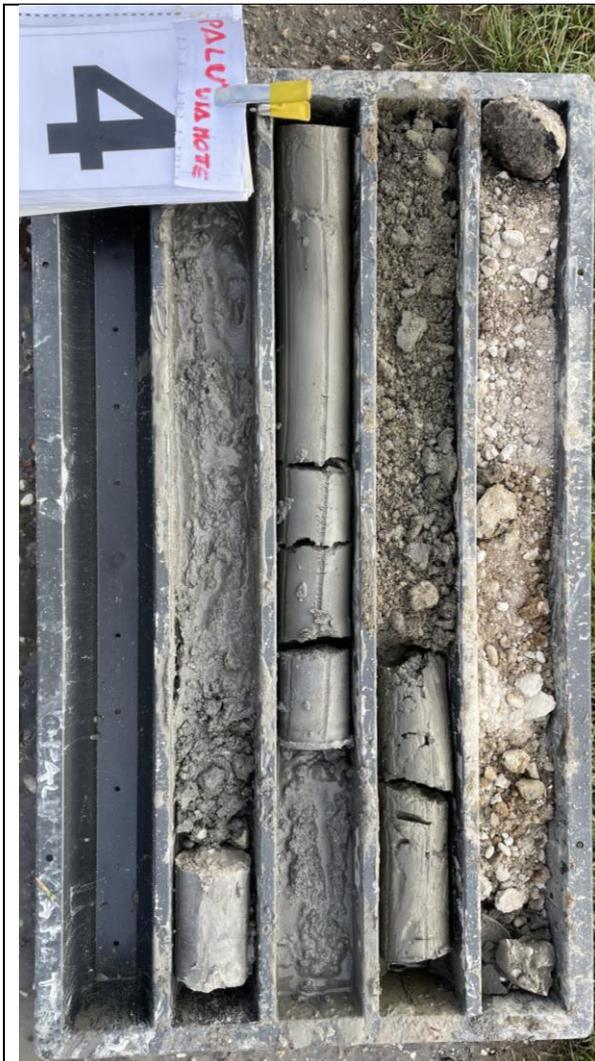
Prof.m	Litologia	P.Pen.	Falda
0,00	Strato di pochi cm di asfalto e riporto ghiaioso		
1,00			1,50
1,70			
2,00	Argilla di colore grigio poco compatta	0,7	
2,70		0,6	
3,00	Sabbia grigia media di colore grigio con elementi di ghiaietto		
3,80			
4,00	Agilla di colore grigio
