Regione del Veneto
Provincia di Verona
Comune di Palù

**INDAGINI GEOGNOSTICHE PER LA DEFINIZIONE
DELL'ASSETTO COSTRUTTIVO E LA
CARATTERIZZAZIONE DEI TERRENI DI APPOGGIO
DELLA STRADA "MOTTE" DALL'INCROCIO CON VIA
PONTE ROSSO ALL'INCROCIO CON VIA GIARINA**

RAPPORTO TECNICO

Cerea, dicembre 2024

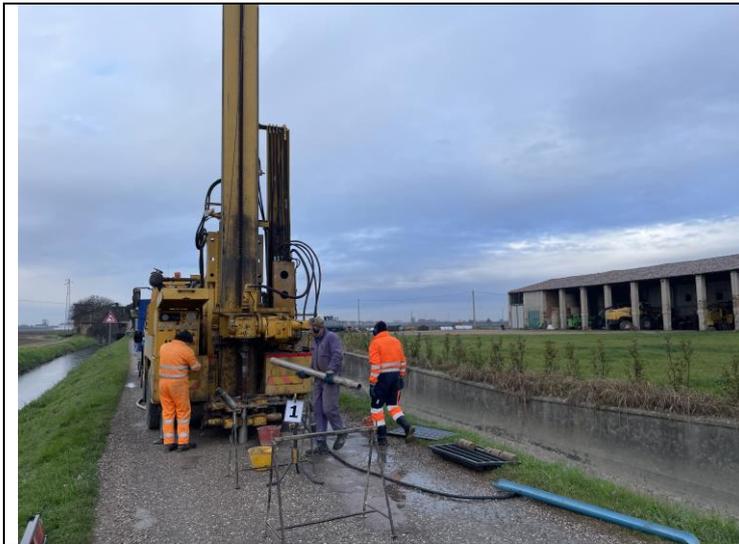
Stazione di esecuzione del sondaggio geognostico S1

Prof.m	Litologia	P.Pen. Kg/cm ²	Falda m da p.c.
0,00	Strato di asfalto con spessore di qualche cm + materiale di riporto ghiaioso	1,0	
0,50	-----		
1,00	Limo sabbioso/argilloso di colore nocciola riportato (rilevato stradale)	0,6	1,40
1,30	-----		
2,00	Argilla di colore nocciola poco compatta	0,5	
2,70			
3,00	-----		
3,30	Sabbia fine limosa di colore grigio nocciola		
4,00	-----		
	Argilla limosa di colore nocciola molle	0,4

Non rilevate colorazioni sospette
Non rilevati odori sospetti

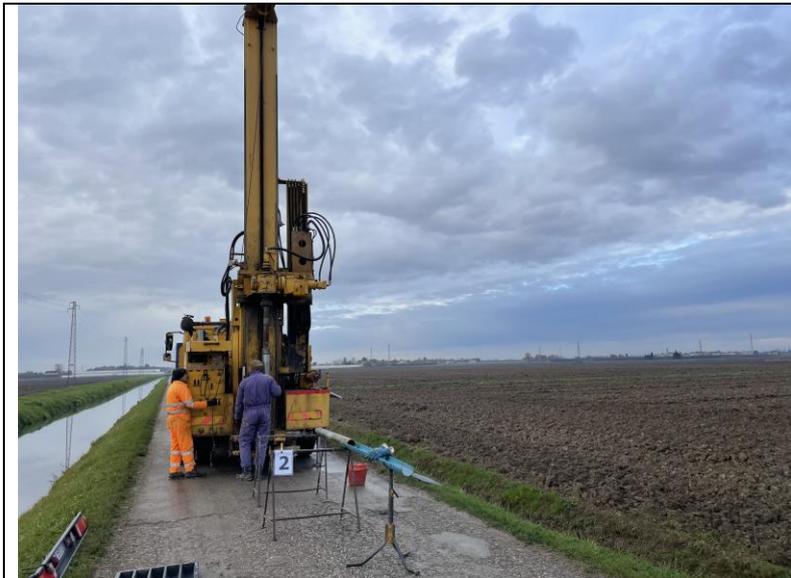
Stazione di esecuzione del sondaggio geognostico S2

Prof.m	Litologia	P.Pen.	Falda
0,00	Strato di pochi cm di asfalto e riporto ghiaioso		
0,30			
1,00	Limo sabbioso/argilloso di colore nocciola riportato (rilevato stradale)	1,0	
1,40			1,40
2,00	Argilla di colore grigio/nocciola poco compatta	0,6	
3,00			
3,40	Sabbia fine limo/argillosa di colore grigio/nocciola	0,3	
4,00	Argilla limosa di colore nocciola molle	0,4

Non rilevate colorazioni sospette
 Non rilevati odori sospetti

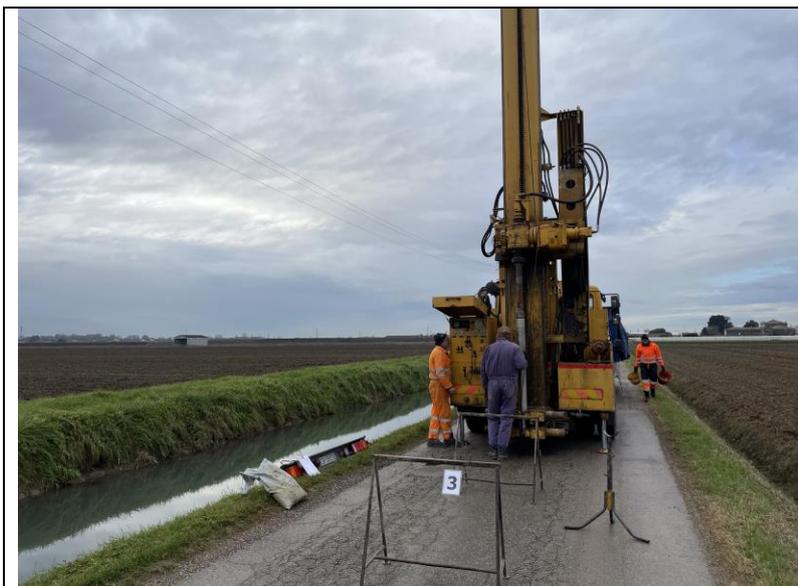
Stazione di esecuzione del sondaggio geognostico S3

Prof.m	Litologia	P.Pen.	Falda
0,00	Strato di pochi cm di asfalto e riporto ghiaioso		
0,30	-----		
1,00	Limo sabbioso argilloso di colore nocciola riportato (rilevato stradale)	1,2	
1,50	-----	0,9	1,50
2,00	Argilla di colore grigio/nocciola talora limosa con livelletti sabbiosi poco compatta	0,6	
3,00		0,3	
3,30	-----		
4,00	Sabbia limosa grossa con elementi di ghiaietto

Non rilevate colorazioni sospette
 Non rilevati odori sospetti

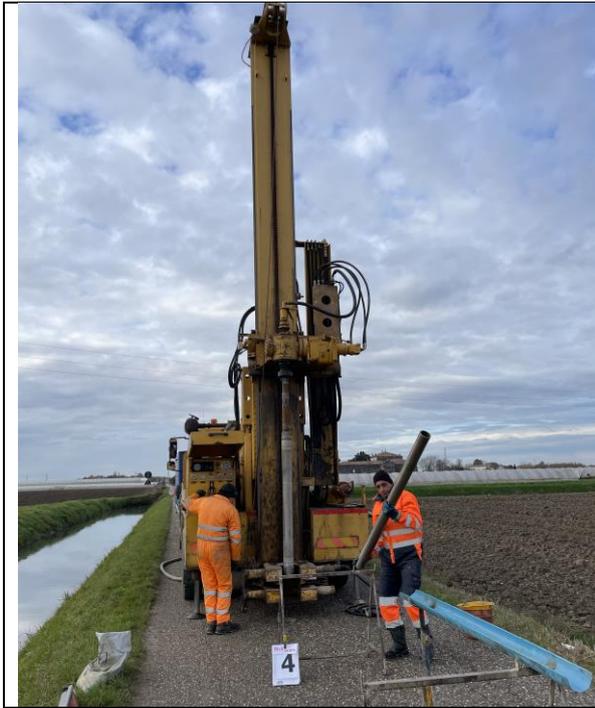
Stazione di esecuzione del sondaggio geognostico S4

Prof.m	Litologia	P.Pen.	Falda
0,00	Strato di pochi cm di asfalto e riporto ghiaioso		
1,00			1,50
1,70			
2,00	Argilla di colore grigio poco compatta	0,7	
2,70		0,6	
3,00	Sabbia grigia media di colore grigio con elementi di ghiaietto		
3,80			
4,00	Agilla di colore grigio

Non rilevate colorazioni sospette
 Non rilevati odori sospetti
